张家口正荣皮革制造有限公司地块 土壤污染状况调查报告

项目单位： 张家口正荣皮革制品有限公司

编制单位： 张家口环海环保科技有限公司

二零二一年三月

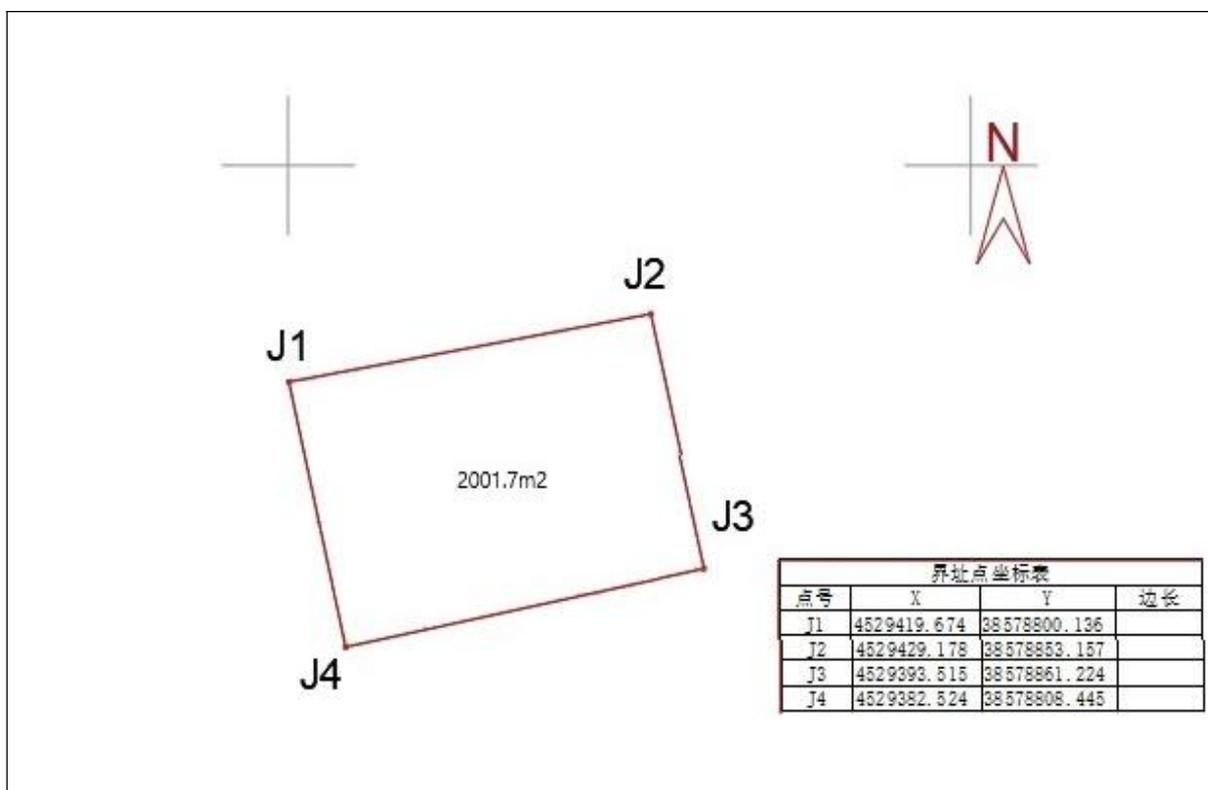
图 2.2-1 项目地块勘测定界图

地块边界及拐点坐标值见表（2.2-1），地块边界及拐点坐标图见图（2.2-1）。

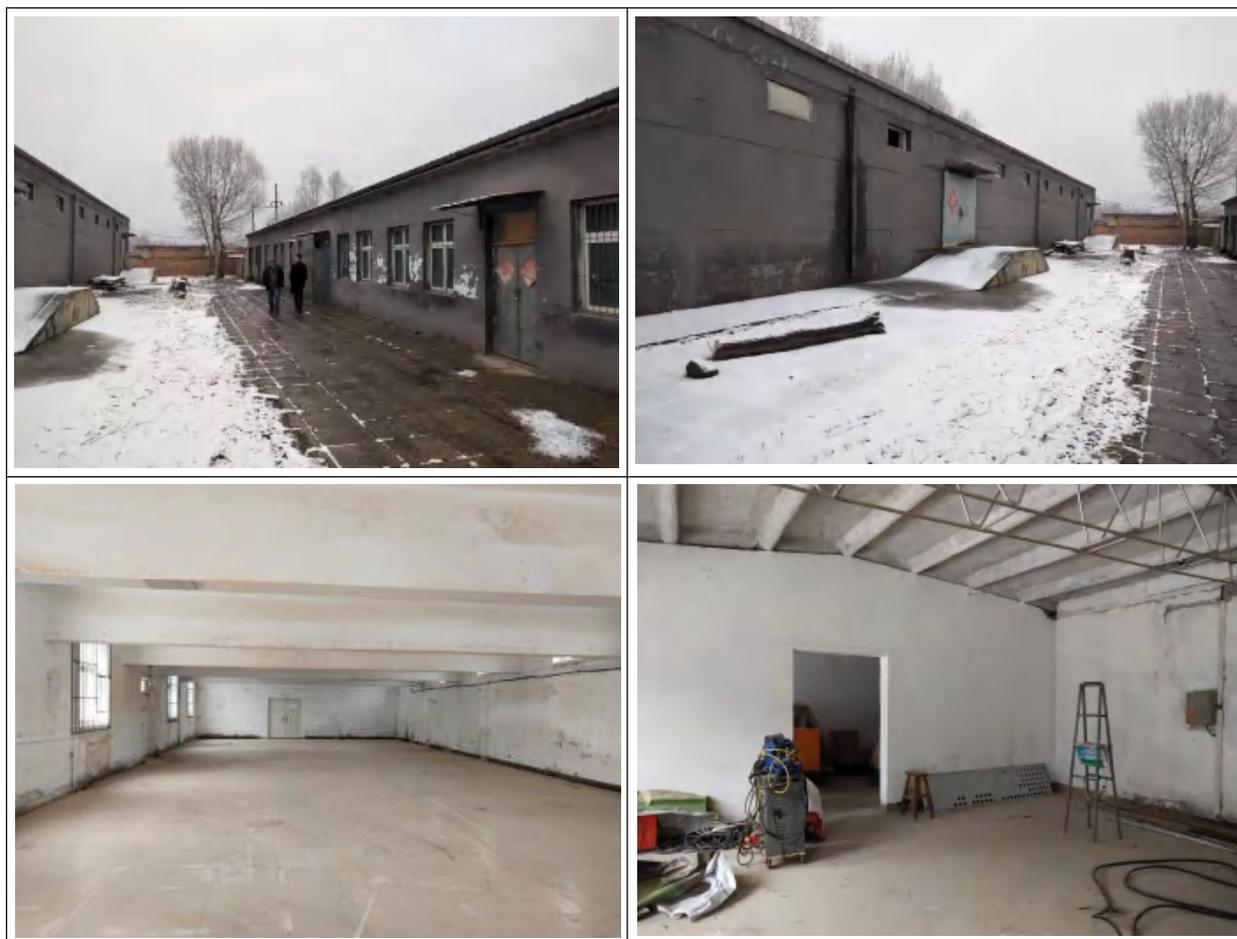
图 4.2-1 项目地块现状照片

调查地块为张家口正荣皮革制品有限公司地块。地块南侧库房地基高于地面 1.0 米，库房地面全部用 10 厘米水泥加瓷砖进行硬化处理，北侧库房与地面持平并也进行了 10 厘米水泥硬化，库房顶部铺瓦并装有雨水导流槽。场院地面用水泥砖进行覆盖。

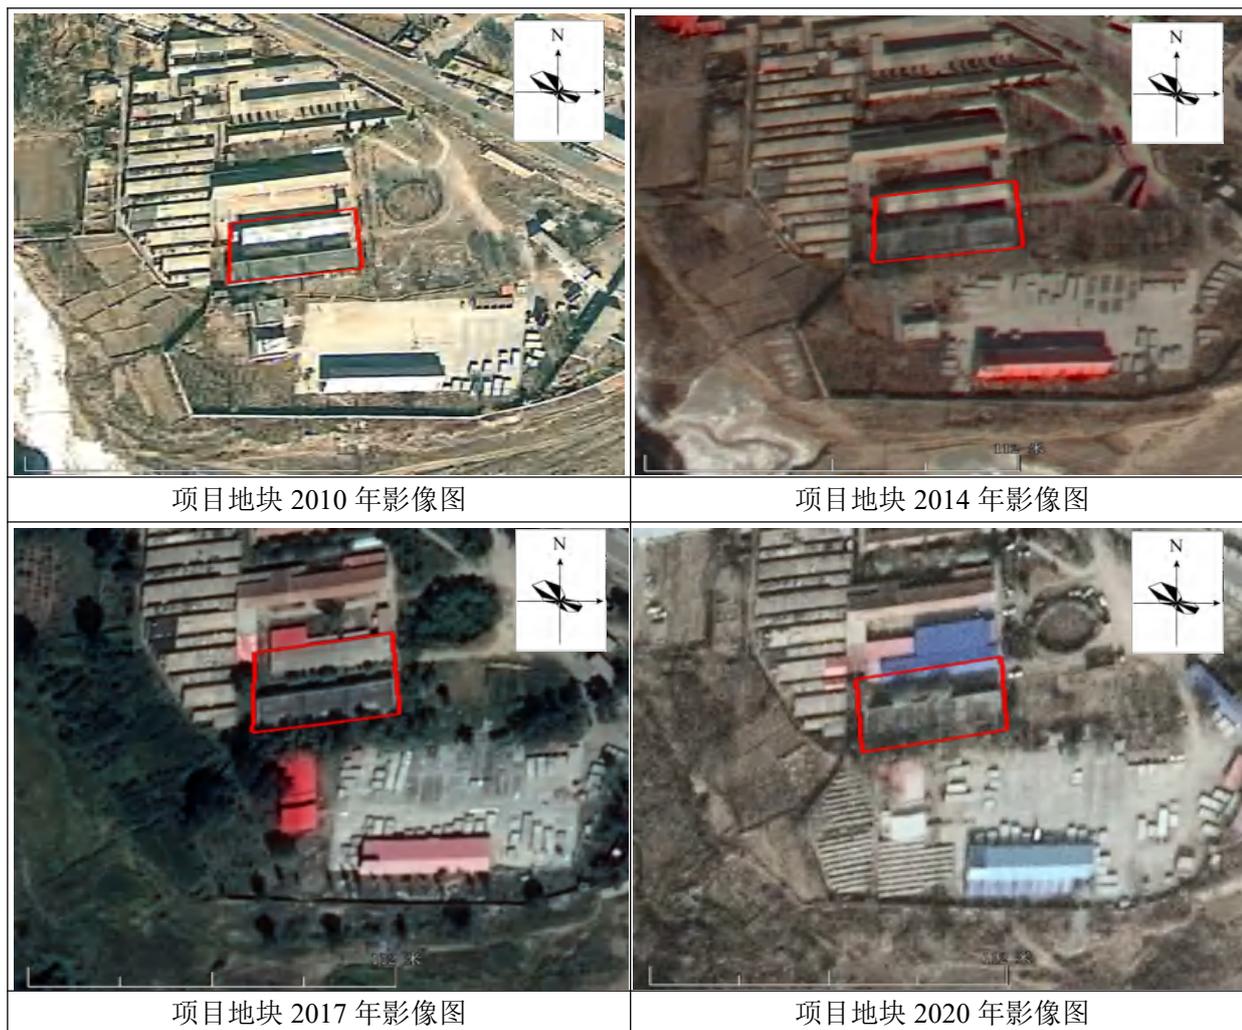
图 4.2-2 项目地块历史影像图 —— 项目区域

通过 Google Earth 查询场地历史卫星影像，最早可追溯到 2010 年的影像资料，最新影像为 2020 年，地块周边历史变迁情况详见下图（4.2-2）。

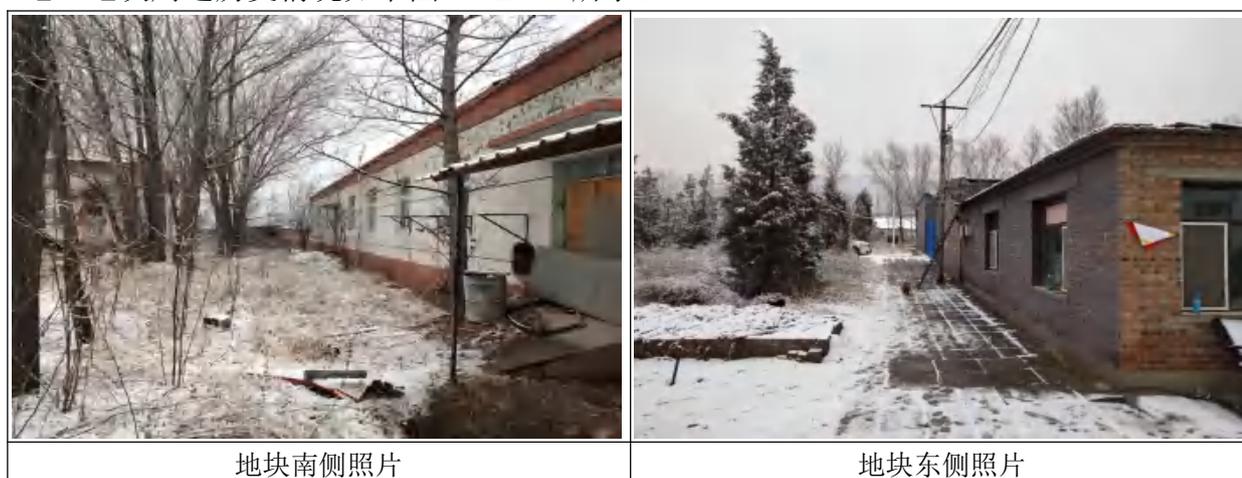
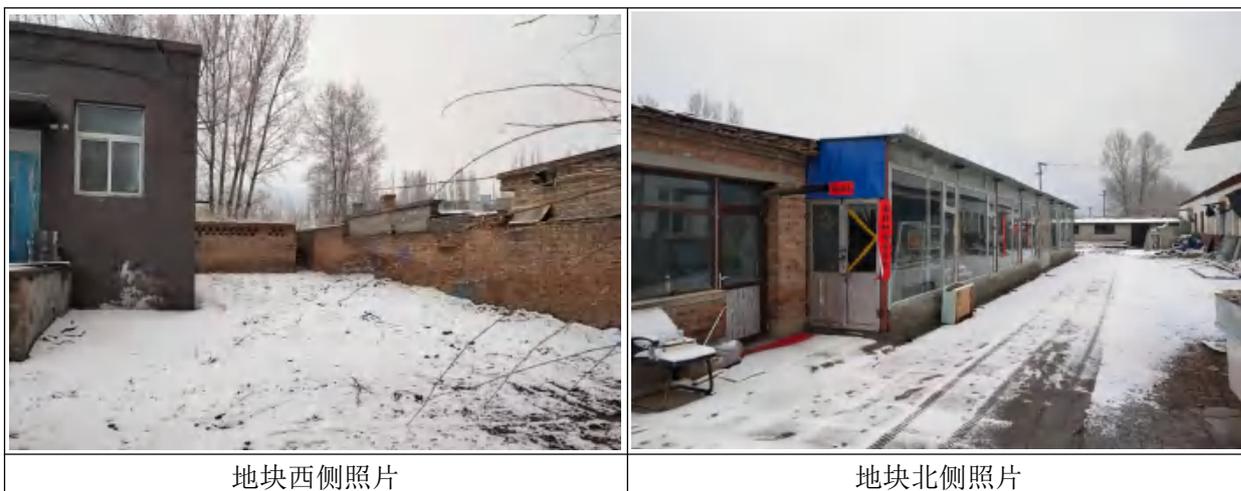
图 4.2-3 项目相邻地块现状照片

根据搜集的相关资料了解到相邻地块现状和历史情况，周边用地主要为生活区及空地。地块周边历史情况如下图（4.2-3）所示。

结合踏勘，场地内土壤无异味且颜色正常，无明显污染，场地内无危险化学品使用和储存历史。场地周围环境质量良好，未发现污染痕迹。

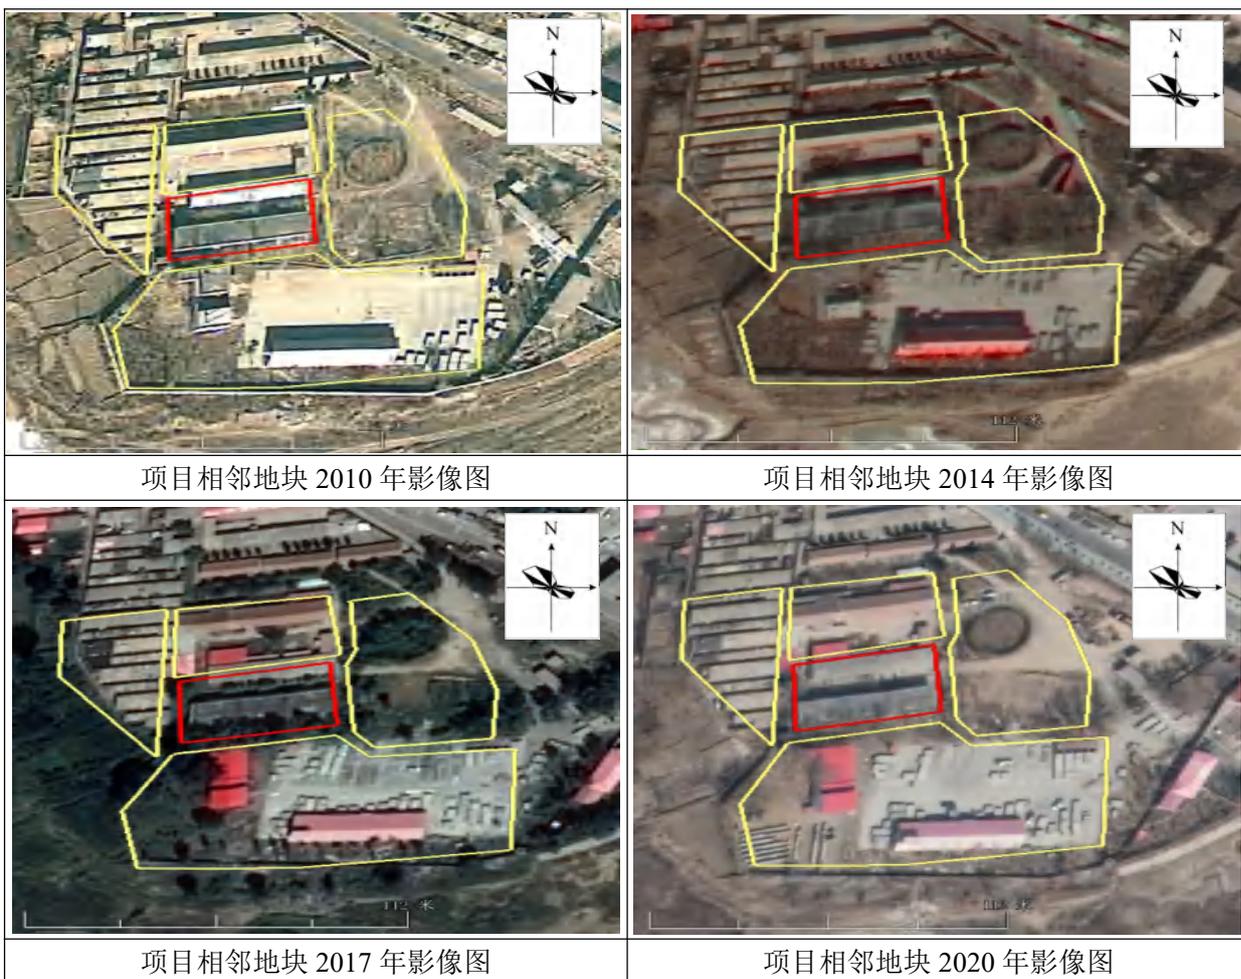
—— 相邻地块范围 图 4.2-4 项目相邻地块历史影像图 —— 地块范围

根据前期收集资料、人员访谈以及历史影像图可知，相邻地块历史上西侧为大桥村集体土地，地块北侧为居住区、南侧、东侧为空地，具体参见图（4.2-4）地块相邻及周边地块卫星图。

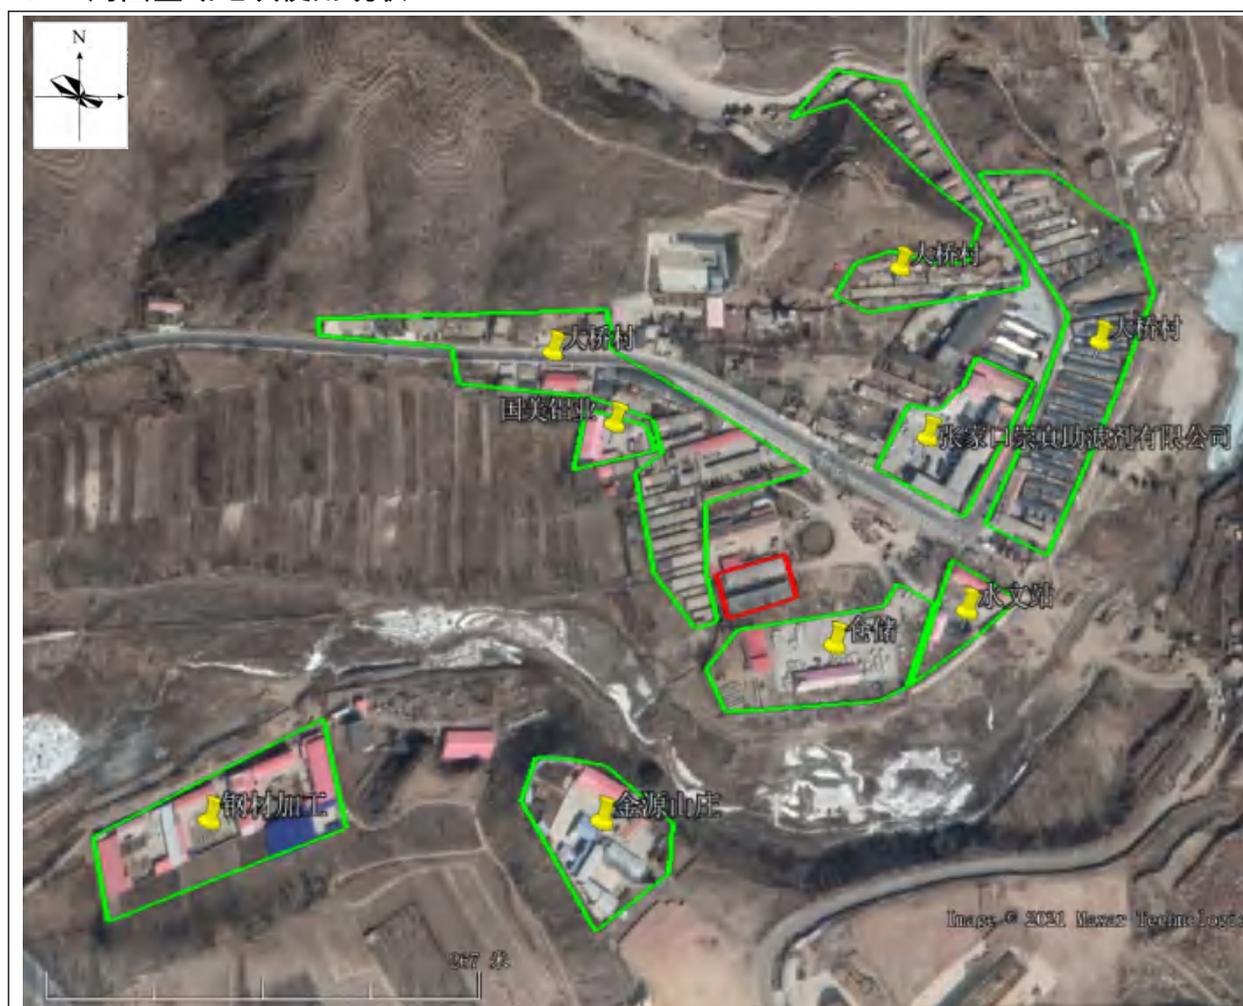
—— 相邻地块范围 图 4.2-5 周围区域地块现状照片 —— 地块范围

结合踏勘与影像资料，区域环境未发现明显污染，区域环境内无危险化学品使用和

储存历史。场地周围环境质量良好，未发现污染痕迹。

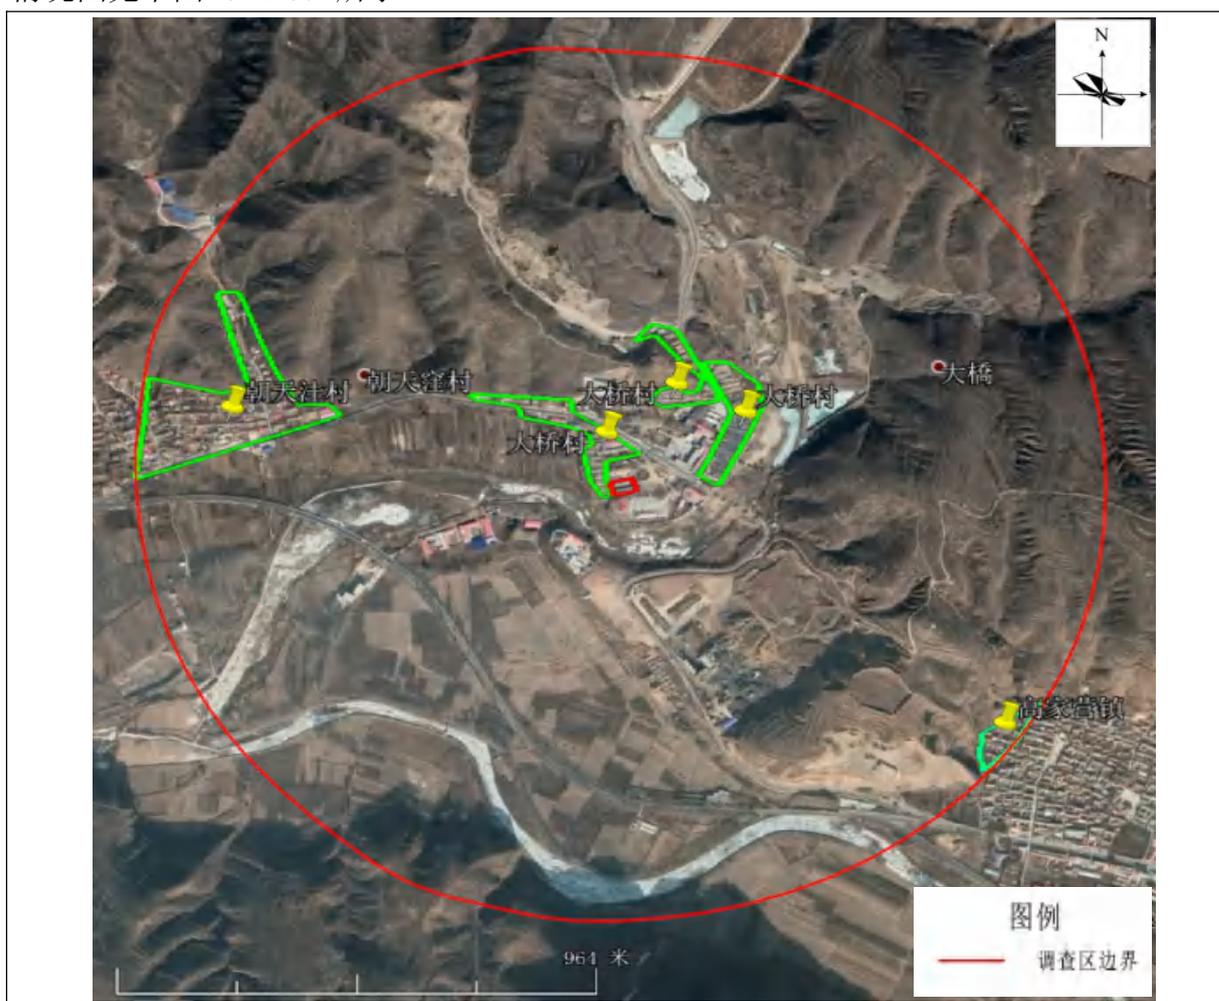
图 4.2-7 项目地块敏感目标分布示意图

该地块敏感目标主要为朝天洼村、大桥村与高家营镇与农田。在 1000m 范围内分布情况图见下图（4.2-7）所示。

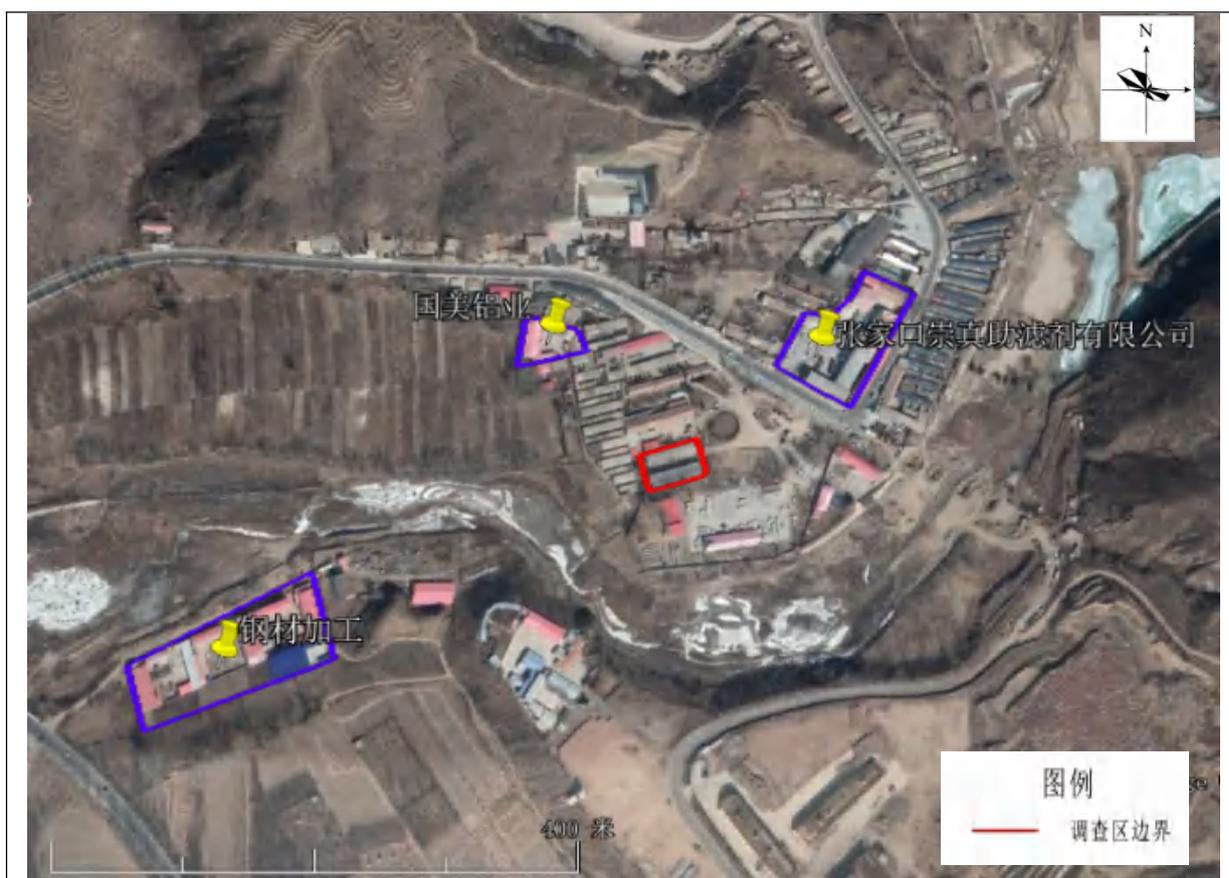
图 4.2-9 地块周边污染源分布图

序号	名称	方位	距离 (m)	备注
1	国美铝业	北	146	主要进行铝材的加工与制作，将铝材运输切割并组装成窗户后存储售卖。
2	张家口崇真助滤剂有限公司	东北	150	企业运行过程中主要是将石英砂经过高温焚烧使其形成气孔结构后进行销售。
3	钢材加工车间	西	337	通过运输得到的钢材根据订单通过切割、焊接制成商品进行出售。

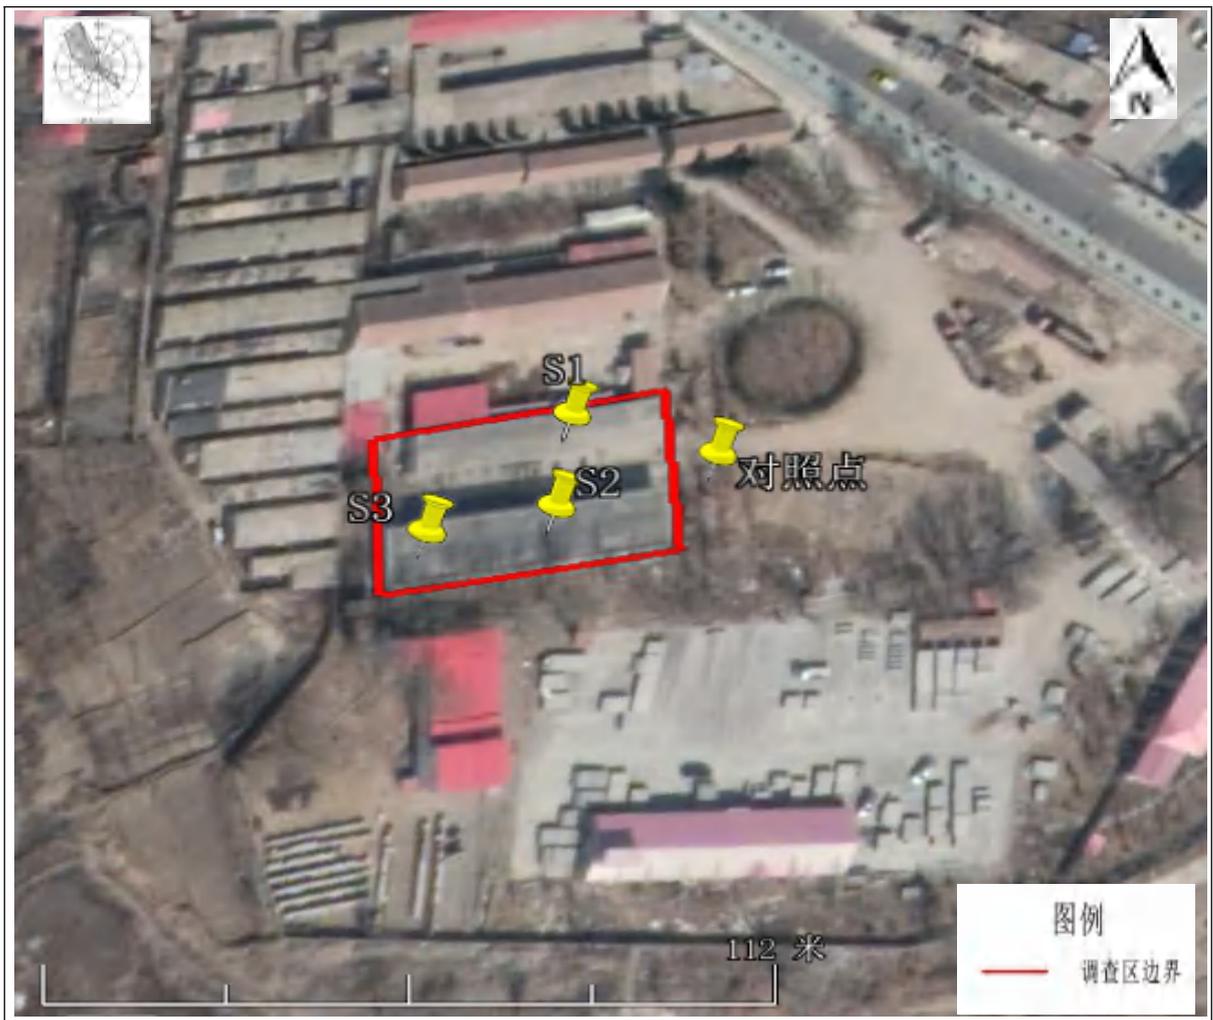
图 5.4-1 土壤采样点位图

本次调查共设置 4 处土壤采样点位，主要针对缝制车间、仓储车间、和检验车间进行布点，每个车间布设一个采样点位，并在厂区外布设一个对照点位。4 个点位中包括 3 个土壤深层采样点位 1 个土壤浅层采样点位，共采集 10 份土壤样品(包含 1 份平行样)。

土壤采样点点位编号为“S+点位号”，平行点点位编号为“S+点位号-P”，参照点编号为“DZ+点位号”。S1、S2、S3 号点位采集深层样品，参照点位采集浅层样品，根据地块实际情况，采样点布设位置见图（5.4-1）所示。

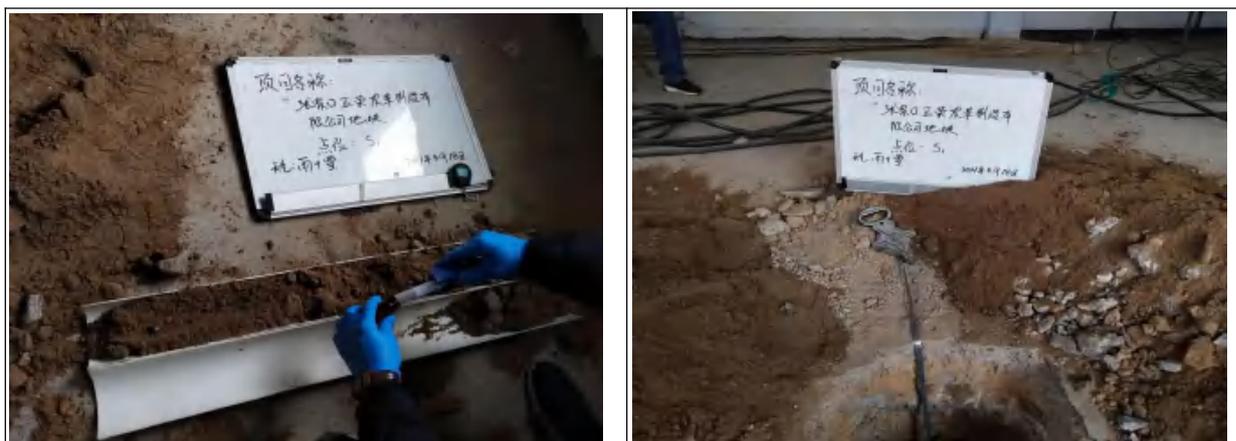
图 6.2-1 土壤采集照片 (部分)

序号	点位	采样深度 (m)	土壤颜色	土质	采样时间	序号	点位	采样深度 (m)	土壤颜色	土质	采样时间
1	S1	0.5	黄褐	粉砂	2021.3.18	6	S3	0.5	黄褐	粉土	2021.3.18
2	S1	1.2	黄褐	粉砂	2021.3.18	7	S3	1.2	黄褐	粉土	2021.3.18
3	S2	0.5	黄褐	粉土	2021.3.18	8	S3	2.0	黄褐	粉砂	2021.3.18
4	S2	1.2	黄褐	粉土	2021.3.18	9	S3-P	2.0	黄褐	粉砂	2021.3.18
5	S2	2.0	黄褐	粉砂	2021.3.18	10	DZ-1	0.5	黄褐	粉砂	2021.3.18
